保山中心城市北城区北城路道路工程

水土保持设施验收报告

昆明伽略工程勘察设计有限公司

二〇一九年七月

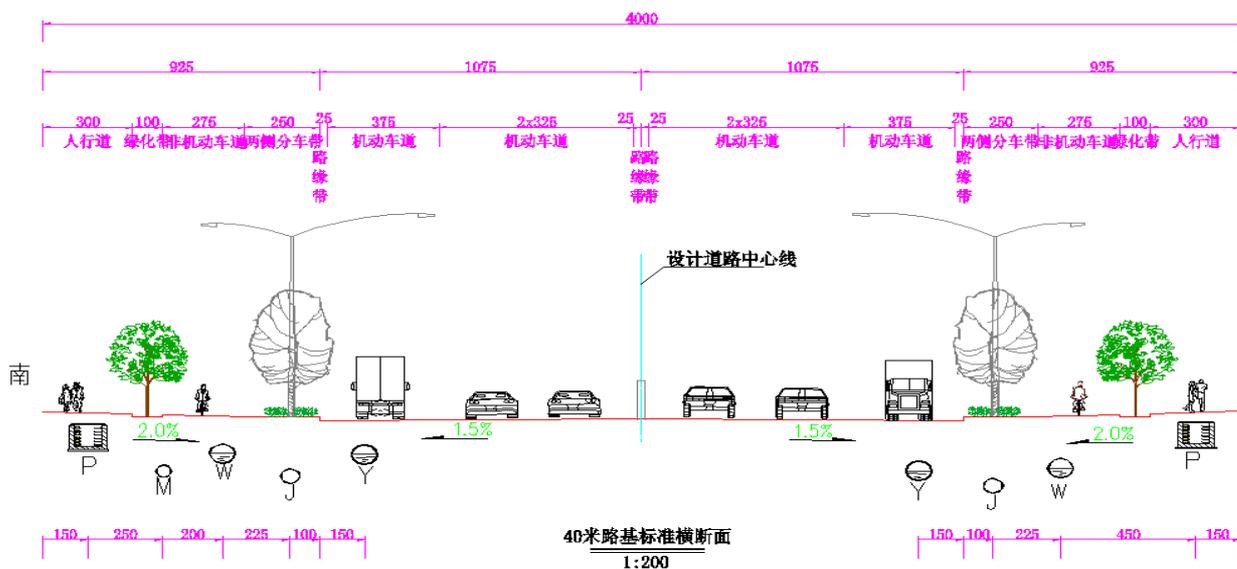
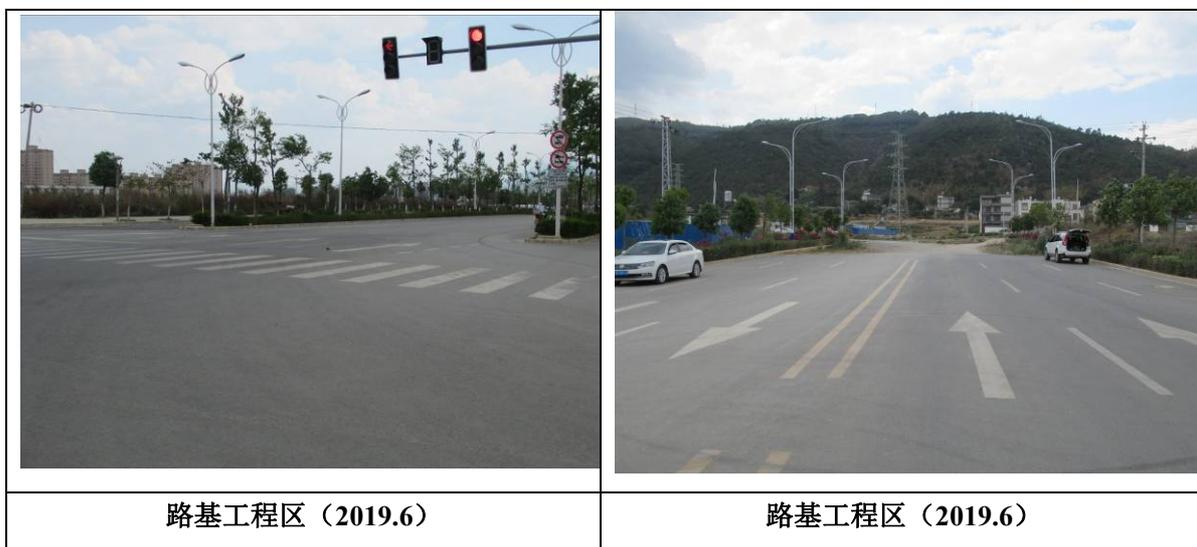
按规划路网布局，根据地形的自然变化而变，构成线型简洁、自然、流畅的格局，保岫东路连接了新大保高速与即将建设的东城区部分道路，增加了路网的密度，同时降低了道路所在片区的路网非直线系数，横断面采用双向六车道，道路横断面详见图。

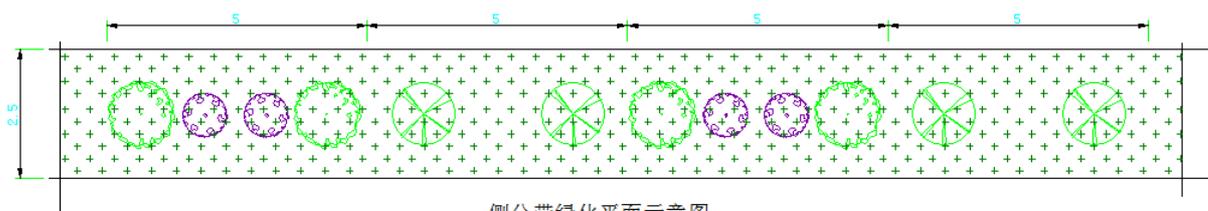
侧分带绿化平面示意图

保山中心城市北城区北城路道路工程总绿化面积为 3.12hm²。本工程道路建设绿化景观主要为侧分带绿化带以及人行道一侧树池绿化。植物配置设计以本土树种为主，外来树种为辅，协调好常绿树种和落叶树种的比例以及乔灌木的比例关系，营造具有为车辆、行人提供安全、快速、舒适的环境条件，完善交通设施，同时具备良好景观。

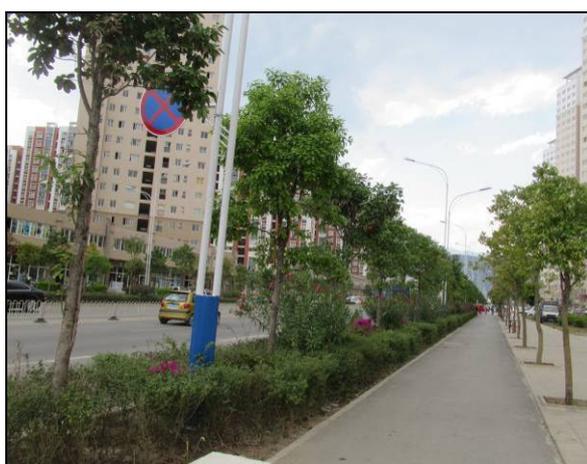
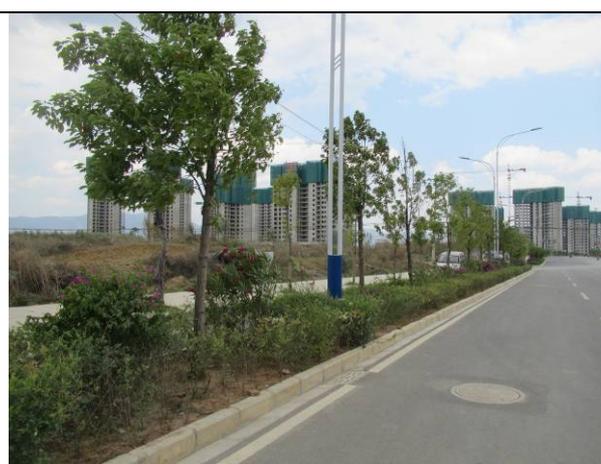
绿化工程区 (2019.6)

验收认为：工程建设实际水土保持植物措施工程量与设计工程量对比，植物措施工程量基本按照设计工程量进行实施，从实施情况看，实际实施绿化区域布局基本合理，水土保持植物措施实施到位，并定期补植补种，能够满足水土流失防治要求。

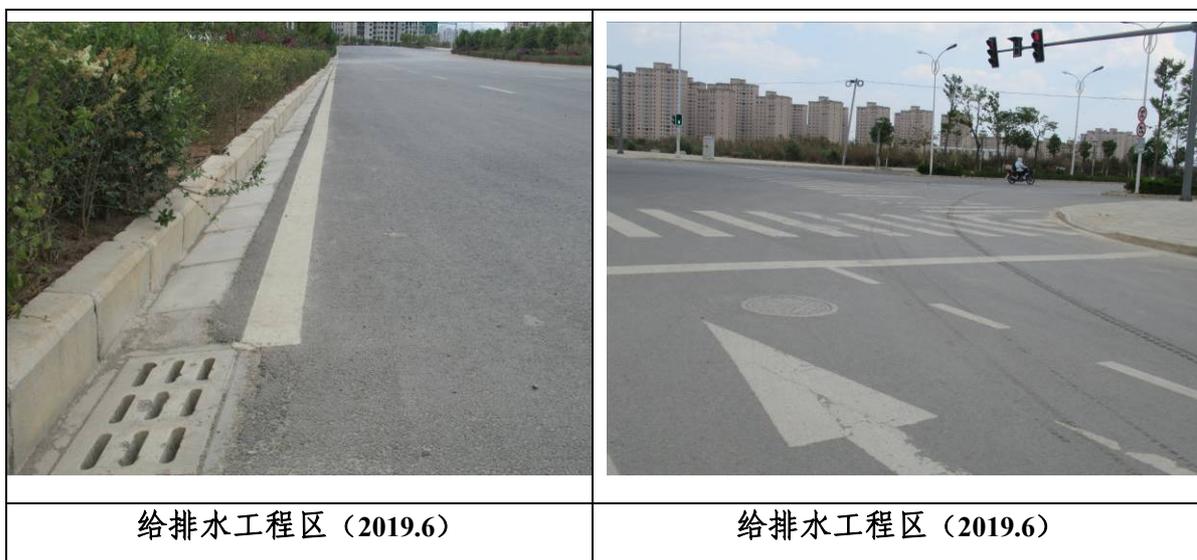
污分流制。雨污管网布设于道路两侧非机动车道以及人行道下侧。

雨水沿道路纵坡直下，收集两侧并承接道路雨水后集中至永昌路雨水管，汇入惠通河，最终汇入东河。管径 DN500-DN1200，坡度 0.3%-3%。

污水沿道路纵坡直下，收集两侧并承接道路污水后集中至永昌路污水管。管径 DN500-DN600，坡度 0.3%-3%。

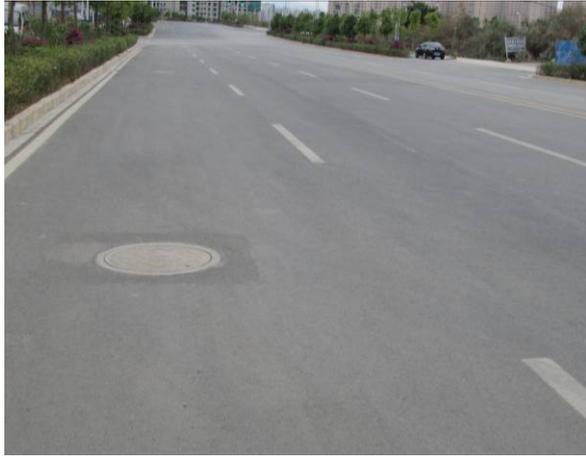
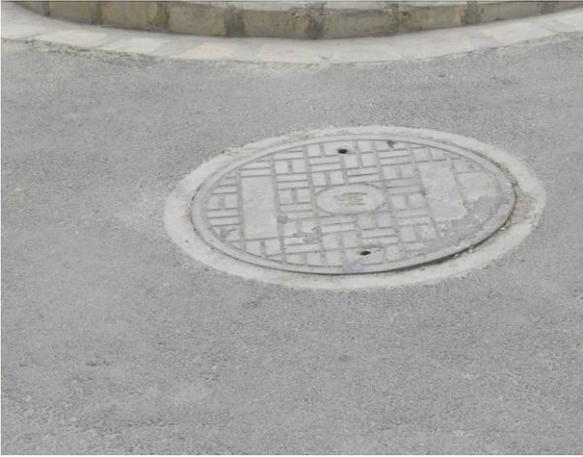
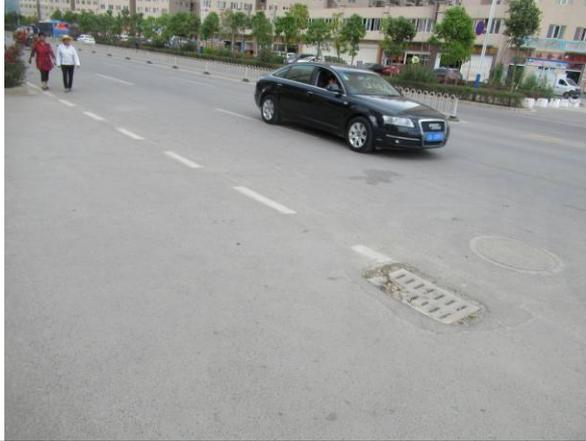
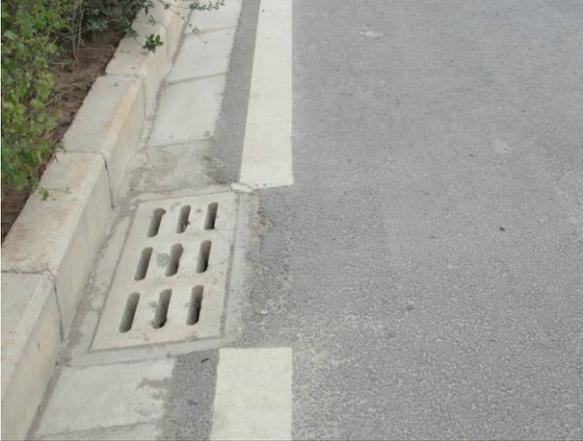
<p>排水管网 (2019.6)</p>	<p>排水管网 (2019.6)</p>

验收认为，工程建设实际水土保持工程措施工程量基本按照设计工程量进行实施，实际实施情况基本到位，布局较为合理，实施的水土保持措施具有针对性，能满足工程水土保持防治要求。
